MOSIN NAGANT

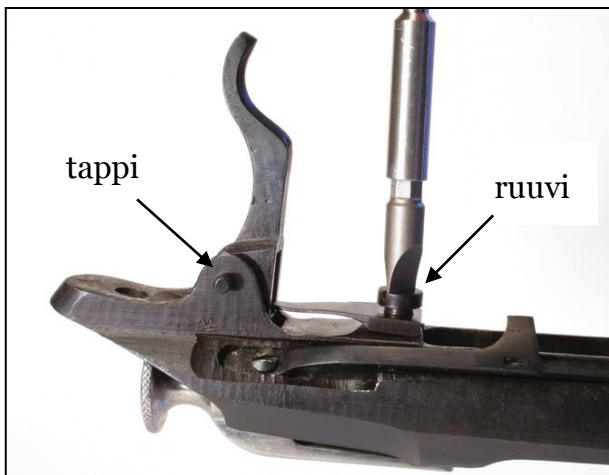
Kuva 1

VAIHE 3: Irrota laukaisukoneiston tappi ja ruuvi (Kuva 1).

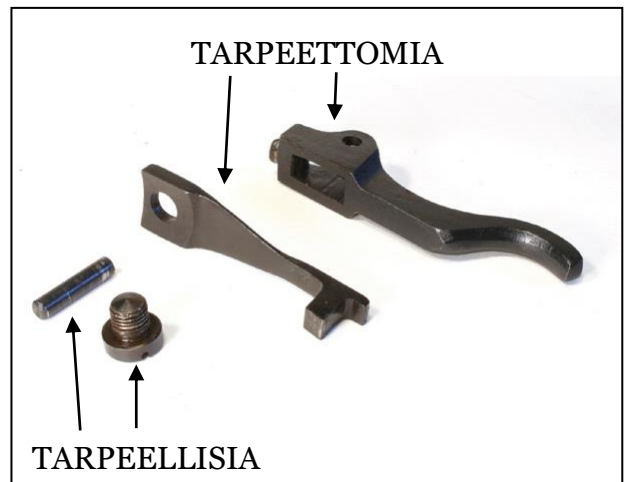
Huom. Kuva 2 osoittaa osat, joita tarvitset ja joita et tarvitse.

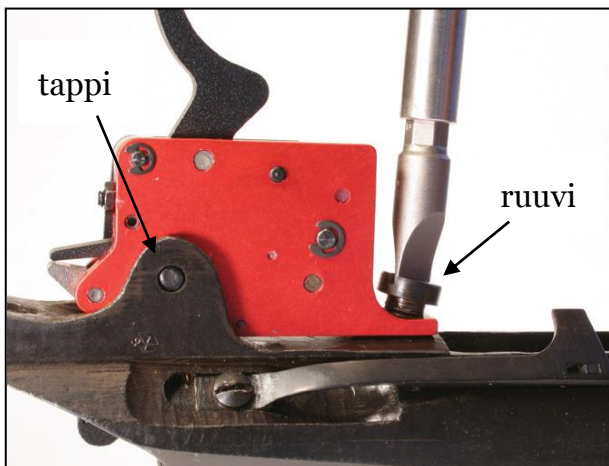
Kuva 3

VAIHE 4: Aseta laukaisukoneiston tappi ja ruuvi paikoilleen (Kuva 3).

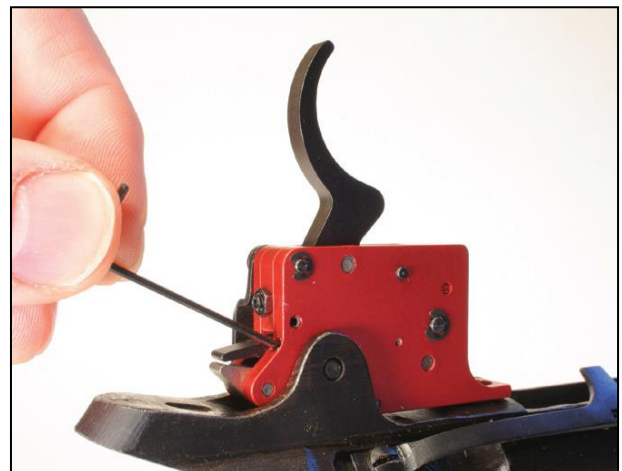
Kuva 4

VAIHE 5: Kiristä kuusiokoloavaimella tapin asetusruuvi (Kuva 4).

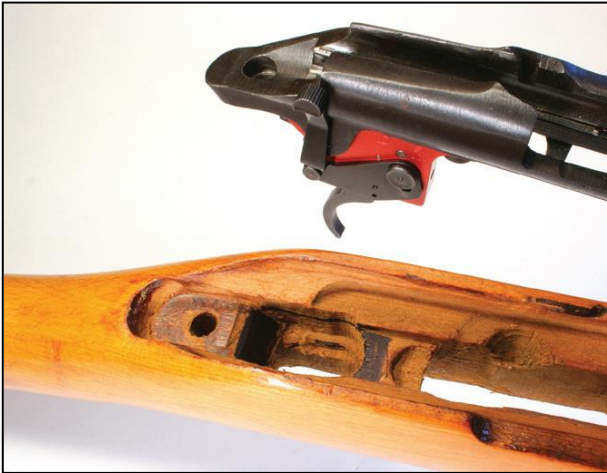
Kuva 5

VAIHE 7: Vertaa laukaisukoneistoa tukkiin ja merkitse väljennystä vaativat alueet.

VAIHE 8: Väljennä tukkia esimerkiksi dremelillä (pieni käsijyrsin). Pinnoita laukaisukoneisto huulipunalla ja paina paikoilleen tukkiin. Ota irti ja väljennä tukkia kohdista, joihin tarttui huulipunaa, toista kunnes kehys-laukaisukoneisto -yhdistelmä sopii täysin tukkiin.

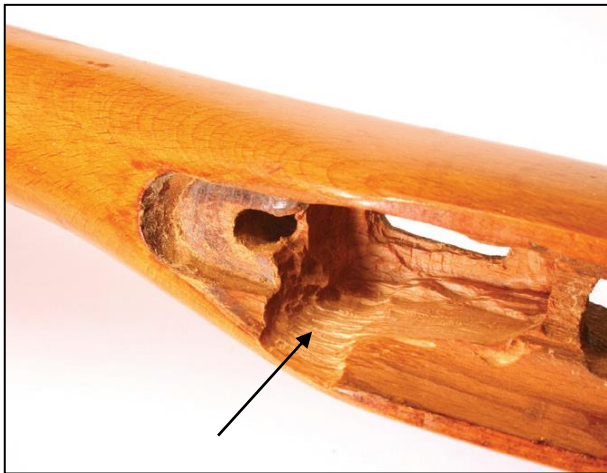
Kuva 7

VAIHE 9: Varmista väljentäneesi tukkia riittävästi varmistinvivun kohdalta sekä tukin sisältä (kuva 7) sekä ulkopinnalta (kuva 8).
